Gemeinde Widnau **Inventar der Kulturobjekte**

Das vorliegende Ortsbildinventar wurde im Zeitraum vom Juni 2019 bis September 2020 erstellt. Es stützt sich im Wesentlichen auf das Ortsbildinventar von Markus Kaiser aus dem Jahre 1979, auf das ISOS aus dem Jahre 1994, auf den Kunst- und Kulturführer Kanton St. Gallen von Daniel Studer aus dem Jahre 2005 und weiteren Ortschroniken und historische Quellen.

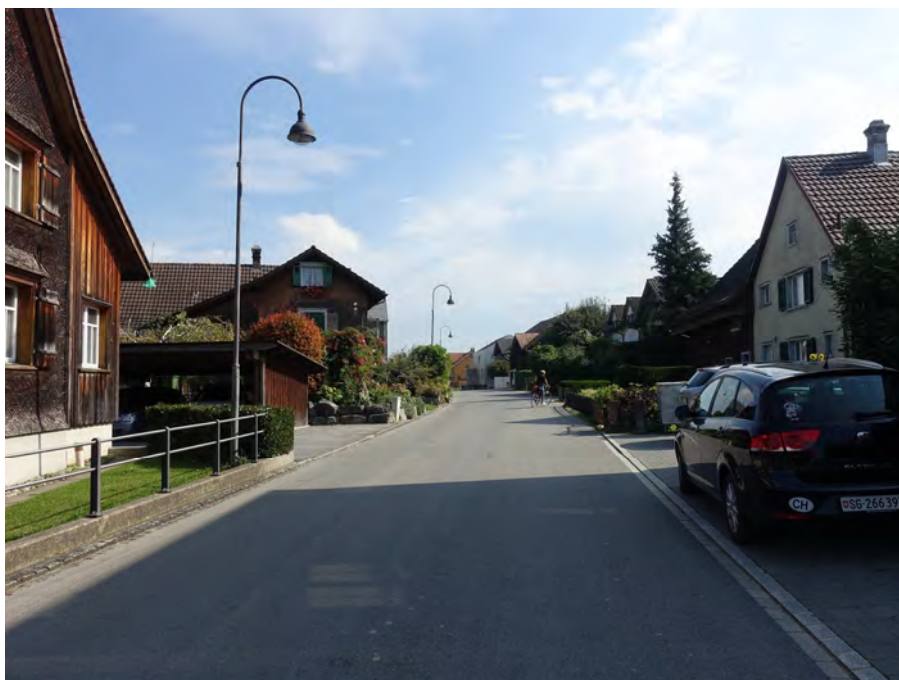
Ursprünglich ländlich-dörflich geprägte Bebauung entlang der Fuchsgasse, der Büchelstrasse und der Schlattgasse; teilweise mit modernen Neubauten durchsetzt; nach Westen bis eine Gebäudetiefe an die Poststrasse reichend. Im westlichen Teil der Fuchsgasse starke Raumbildung durch die Stellung der Bauten; an der Büchelstrasse und Schlattgasse mit deutlich weniger geschlossener Struktur und zahlreichen quartiergliedernden Grünräumen. Grundsätzlich zweigeschossige Bebauung, mehrheitlich Schrägdachbauten, unterschiedliche Gestaltung in Materialisierung und Farbgebung.

Die im Zusammenhang mit dem Ortsbild der Fuchsgasse historisch wertvollsten Gebäude im Westen der Fuchsgasse sind zwei ehemalige landwirtschaftliche Wohnbauten mit ausgebauten Stallscheunen, giebelständig zur Strasse stehend (schützenswerte Einzelobjekte Fuchsgasse 3, KO 03 und Fuchsgasse 5, KO 02). Mit dem Bürgerhaus der Familie Spirig befindet sich ein herausragendes Gebäude am östlichen Ende der Fuchsgasse (Fuchsgasse 17, KO 01, schützenswert). Dazwischen liegen Neubauten, teilweise verputzt, ein Gebäude ganz mit silberfarbenem Blech verkleidet.

Enge Strassenräume mit Mischflächen, ohne Trottoir; unterschiedlich gestaltete Vorbereiche.

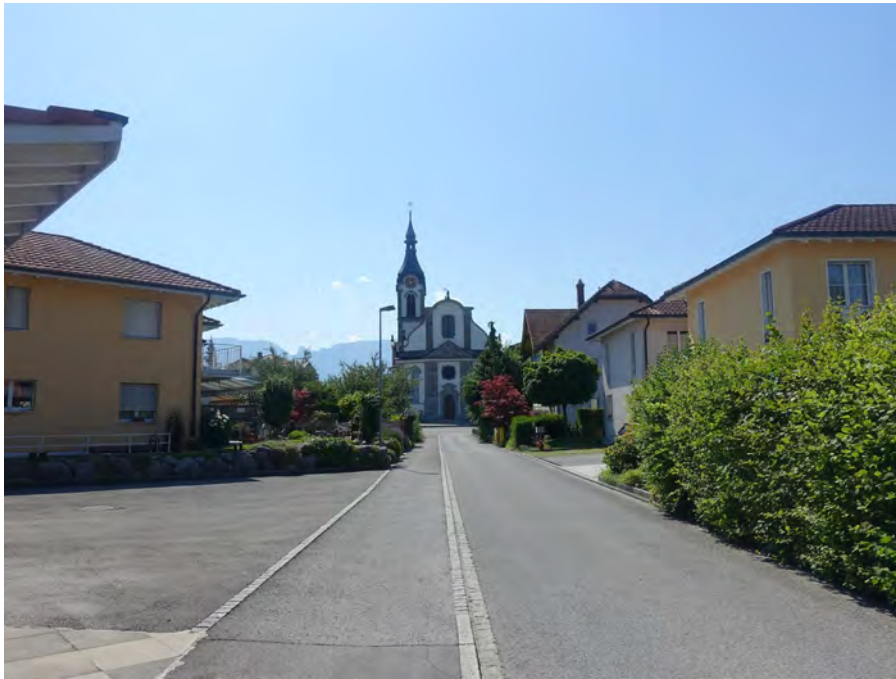
Bebauung entlang der Kirchgasse mit linearer Ausrichtung auf die Kirche; im Rückraum der Kirche das Jakobihaus (KO 09) als räumlicher Abschluss des sakralen Bereiches. Kirchgasse flankiert von zwei und dreigeschossigen Gebäuden unterschiedlicher Architektursprache; stark begrünter Strassenraum. Einige historische Substanz, jedoch auch verschiedene zweigeschossige Neubauten ohne gestalterischen Bezug zur historischen Bebauung.

Gebiet mit einigen herausragenden Objekten. Neubarocke Katholische Kirche (KO 07, schützenswert); an der Kreuzung Neugasse - Kirchgasse ein schützenswertes kleines Jugendstil-Einfamilienhaus an der Neugasse 10 (KO 12) und das Rütischlössli an der Neugasse 8 (KO 11). Angrenzend an der Neugasse wertvolle Gebäude im Ortsbild Binnenkanal / Lindenstrasse (OB 03).

Die Kirchgasse bildet die schmale Verbindung von der Neugasse zur Katholischen Kirche und nimmt so eine wichtige Funktion im Ortsbild ein. Der enge Strassenraum ist gegen Süden mit Grünelementen, gegen Norden teilweise mit grossen befestigten Vorbereichen begrenzt. Anschliessend an die enge Kirchgasse öffnet sich der grosszügige Umgebungsbereich der Katholischen Kirche.

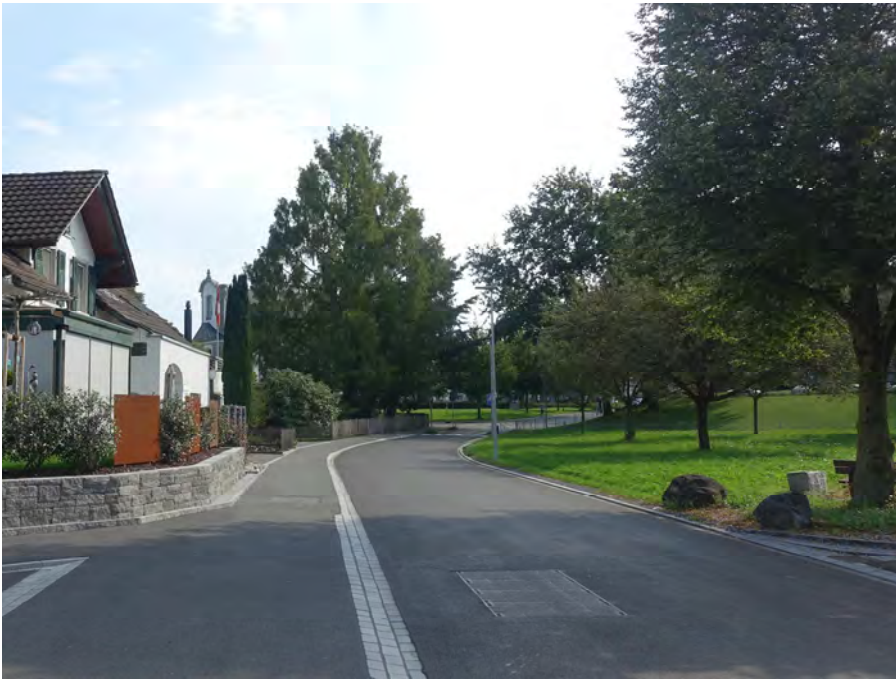
Gebiet um den Friedhof und die Schulanlagen im Dorfkern. Dispers gefasste Strassenräume ohne grosse Einheitlichkeit und nur mit beschränkter historischer Qualität; viele grossvolumige Bauten und dazwischen grosse, offene Freiräume mit den Schulanlagen, dem Friedhof und dem Vorbereich der Katholischen Kirche.

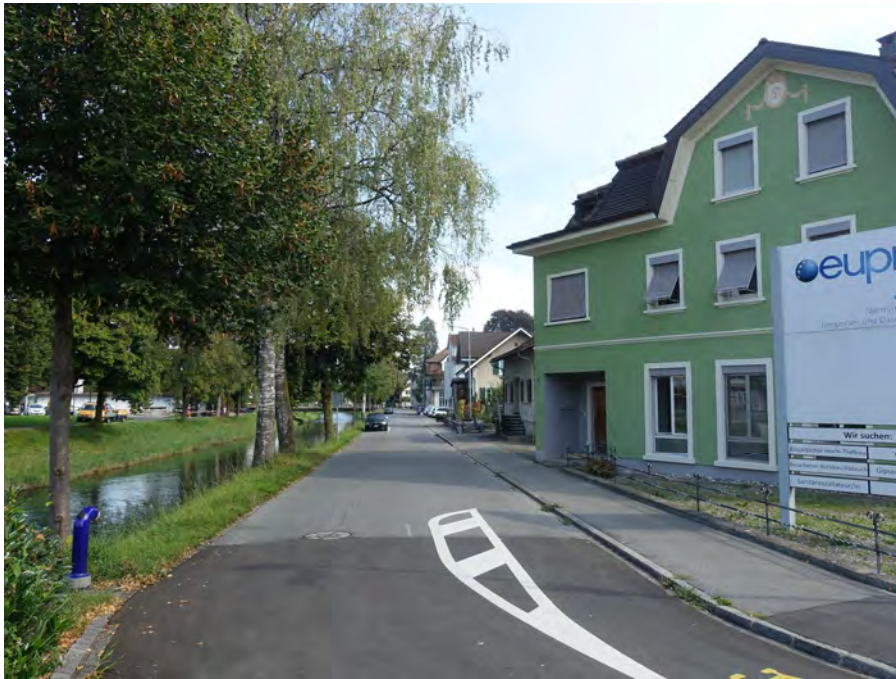
Bebauung entlang des Binnenkanals und an der Kreuzung Lindenstrasse - Neugasse, mehrheitlich zweigeschossig, teilweise gewerblich geprägt; Gebäude in unterschiedlicher Formen- und Architektursprache. Evangelische Kapelle an der Kreuzung Lindenstrasse - Neugasse. Baumallee entlang des Binnenkanals als räumlicher Abschluss.

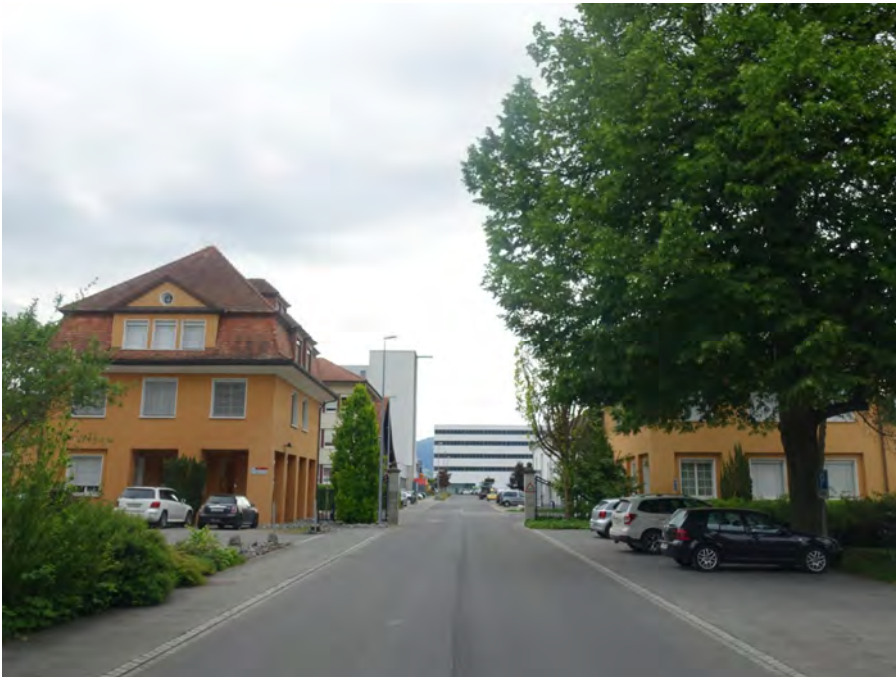
Eingangssituation der ehemaligen Viskosefabrik (Société de la Viscose Suisse); zwei Pförtnerhäuser (KO 21, erhaltenswert) mit anliegenden Fabriktrakten und zwischenliegendem Arealzugang; Pforte mit flankierenden Säulen, mit seitlicher Einfriedung in Metall. Den Pförtnerbauten auf der linken Seite vorgelagert das ehemalige Personalrestaurant (KO 20, schützenswert) mit grosszügigem Gartenumschwung.

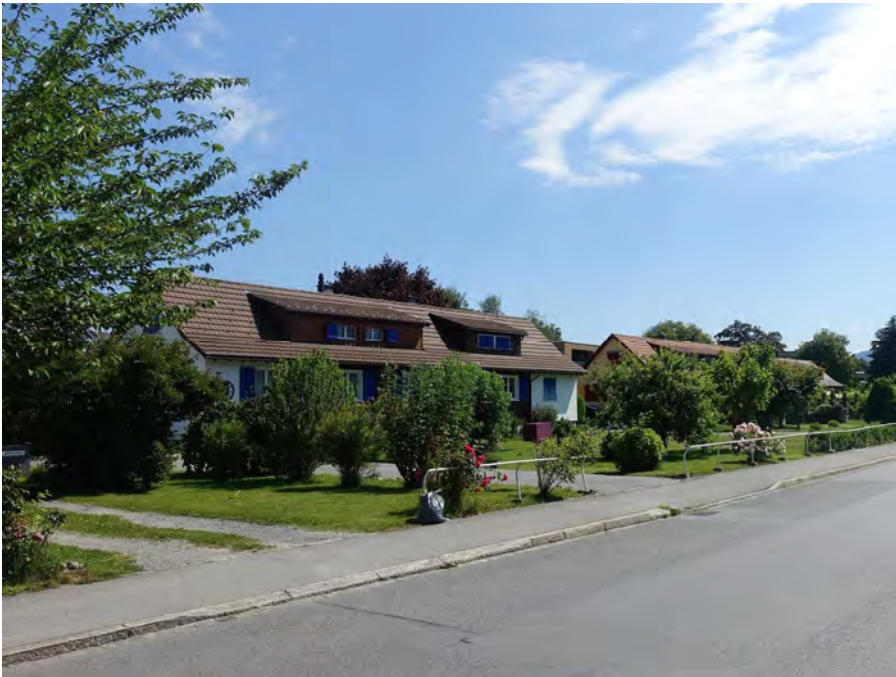
Ensemble aus sechs volumetrisch identischen Doppelwohnhäusern, erbaut um 1950; Arbeiterhäuser der Viskose; vom Fabrikareal her gesehen in südlicher Richtung, auf der anderen Seite der Böschach, an der Rheinstrasse gelegen.

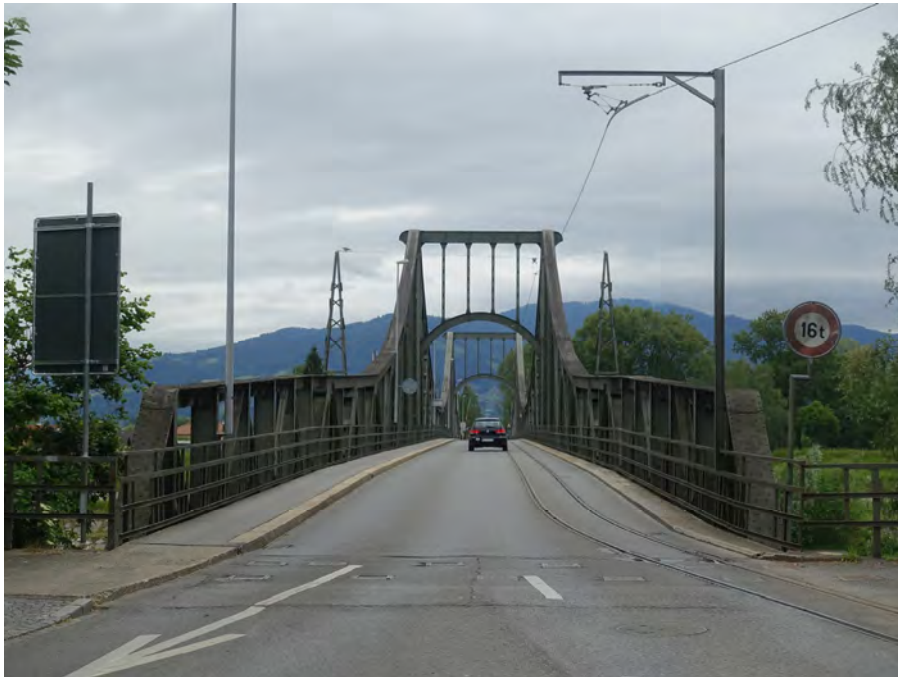
Ensemble am Brückenkopf der Wiesenrainbrücke aus der Brücke, dem Zollhaus und dem Restaurant Habsburg. Untergeordneter Grenzübergang nach Österreich. Brücke mit schmaler Fahrbahn und Dienstbahn. Visueller Erinnerungsort an den 2. Weltkrieg, in vielen Fotografien und Filmen dokumentiert.

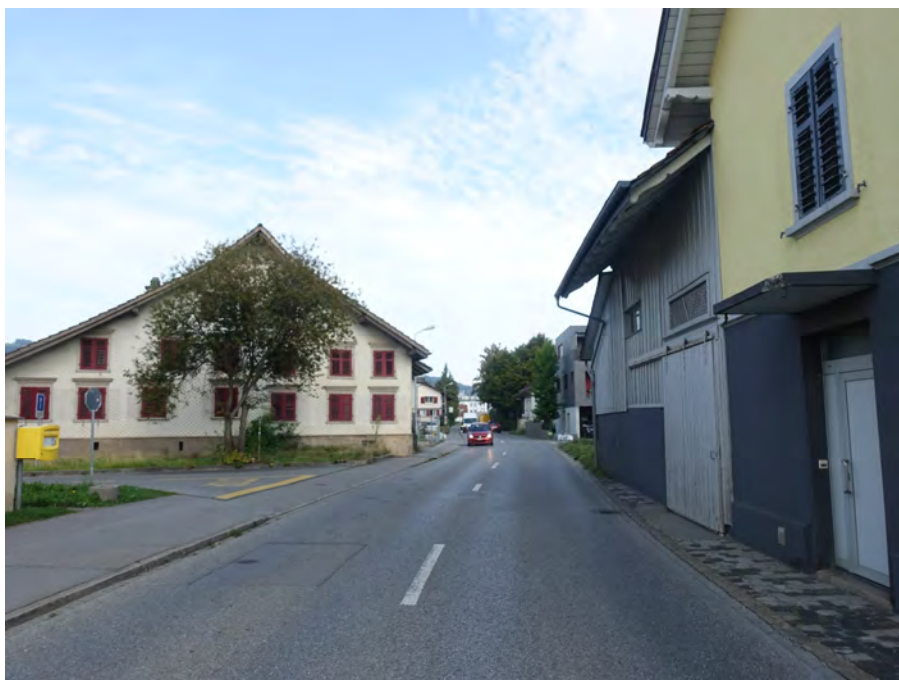
Nördlicher Teil des Unterdorfs. Ländlich-dörflich geprägter Strassenzug mit mehrheitlich zweigeschossigen Bauten; historische Bauten teilweise mit leicht abgedrehter Stellung zur Unterdorfstrasse. Strassenraum beidseitig mehrheitlich bis zu den Gebäudefassaden reichend. Ältere Gebäude mit den Hauptfassaden in der Regel gegen Süden ausgerichtet.

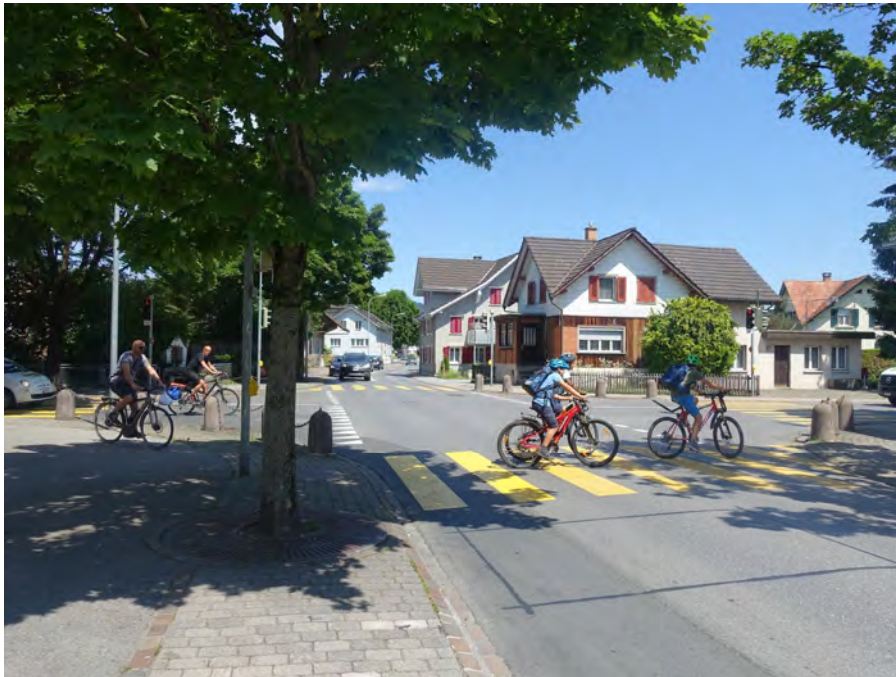
Mittlerer Teil des Unterdorfs an der Kreuzung der Unterdorfstrasse mit der Rheinstrasse. Eine dörfliche Bebauung mit zwei- bis dreigeschossigen Bauten fasst den Kreuzungsbereich. Differenzierte Anordnung mit unterschiedlichen Bezügen zum Strassenraum.

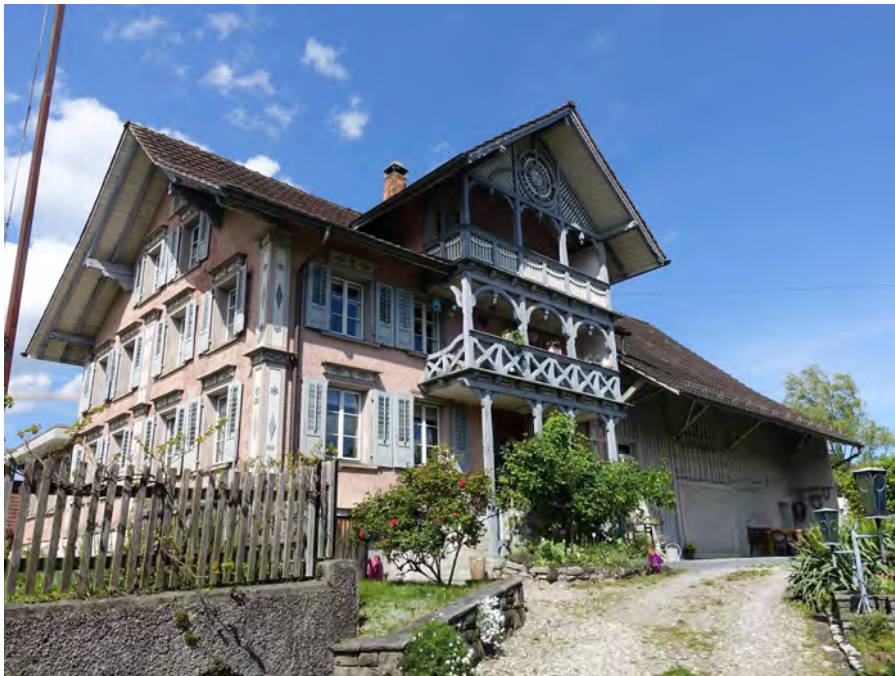
Stammhaus der Familie Spirig "Staches", die zu den führenden Geschlechtern in Widnau zählten und namentlich im 19. Jh. wesentlichen Einfluss z.B. bei der Abtrennung Widnaus von Diepoldsau hatten. Entscheidende Renovation 1911 im Heimat- und Jugendstil.

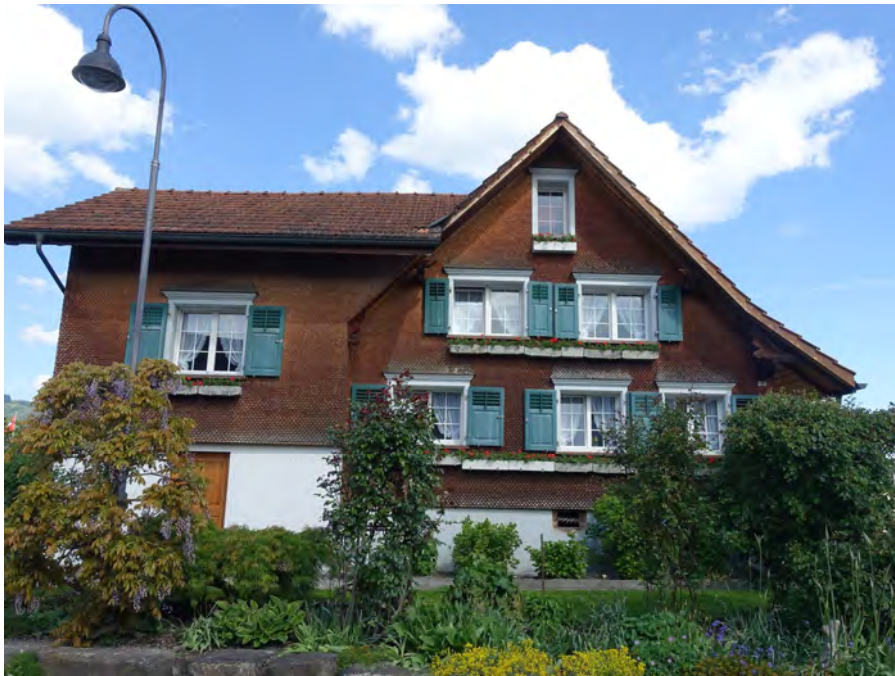
Eingeschossiges Wohnhaus mit Dachgeschoss und Firstkammer sowie halbgescossigem Sockel. Gestricktes Gadenhaus mit steilem, aufgeschobenem Satteldach; rechts unter dem aufgeschobenen Dach wohl ein ehemaliger Schopf zu Wohnraum erweitert. Ausgebaute Stallscheune unter gleichem First auf der Rückseite. Auf der linken Seite ein grosser, traufständiger, eingeschossiger Anbau mit hohem Sockel; ehemaliges Sticklokal; Seitenfassade Sticklokanbau steht der Hauptfassade des Kernbaus leicht vor.

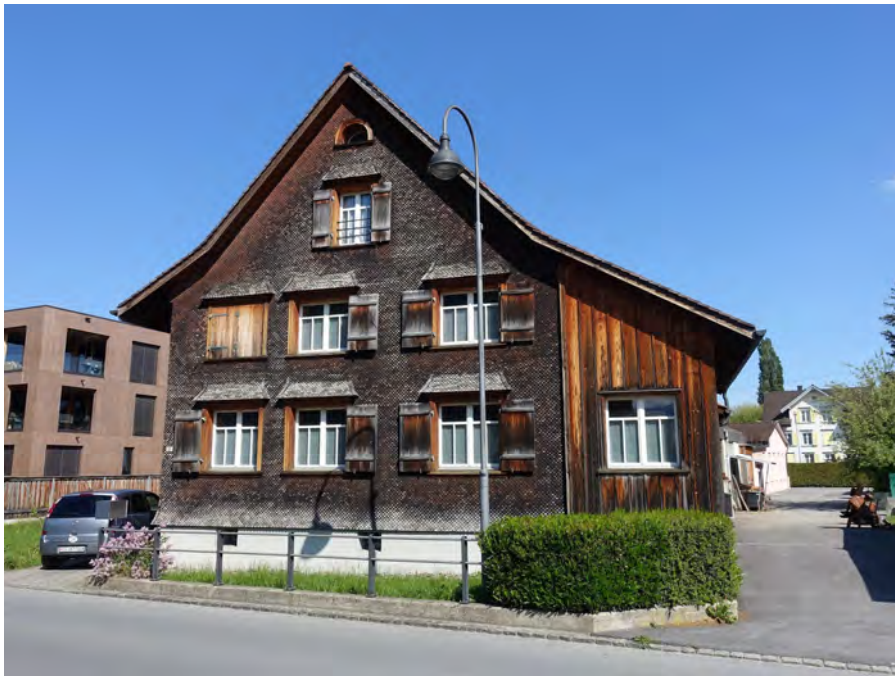
Zweigeschossiges Wohnhaus mit Dachgeschoss und kleinem Sockel. Holzbau mit ausgebautem Schopf auf der rechten Seite; eine kleine Treppenlaube auf der linken Seite. Gadenhaus mit steilem, über Schopf und Treppenlaube stark aufgeschobenem Satteldach ausgebauter ehemalige Stallscheune auf der Rückseite mit tieferem First; grosse Schleppgaube. An der Rückseite mit einem benachbarten Fabrikgebäude zusammengebaut.

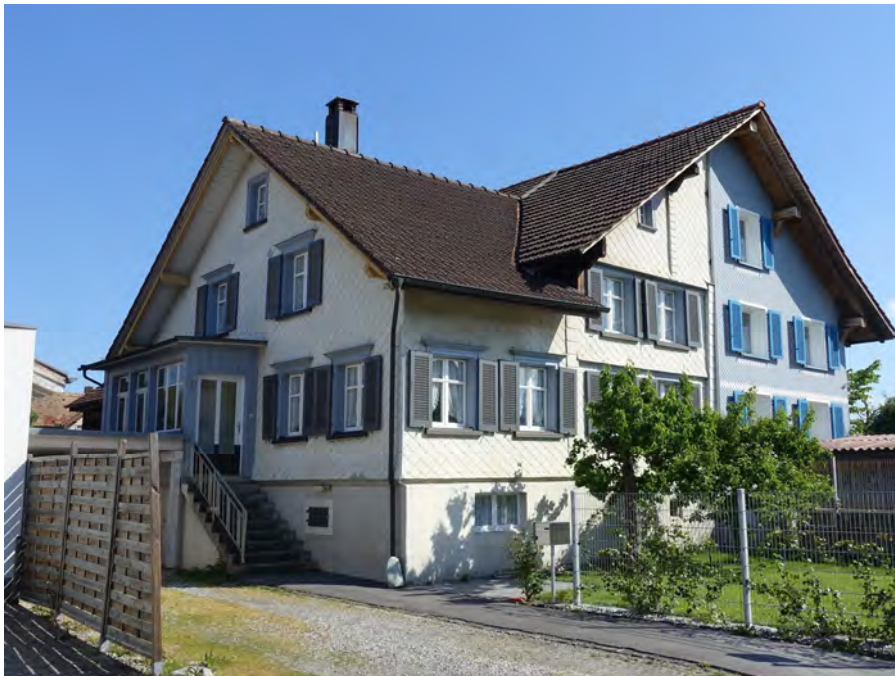
Zweigeschossiges Doppelwohnhaus mit Dachgeschoss und hohem Sockel. Gestricktes Gadenhaus mit traufständiger Gebäudeerweiterung auf der linken Seite und total umgebauter Stallscheune auf der Rückseite mit grosser Schleppgaube.

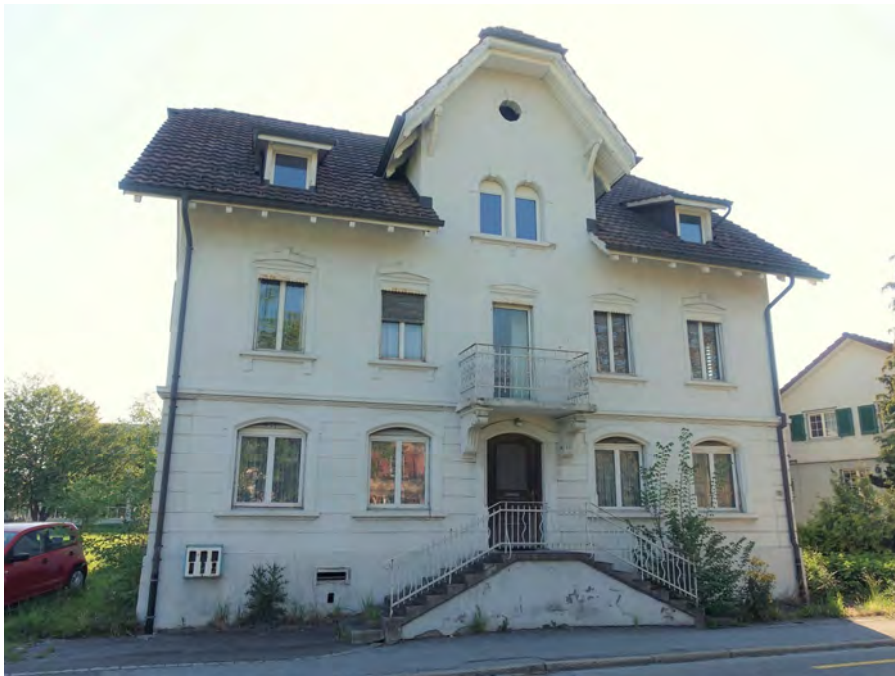
Zweigeschossiges Wohn- und Geschäftshaus mit Dachgeschoss und halbgewölbtem Sockel. Krüppelwalmdach mit schmalen, hochgezogenem Quergiebel an der Strassenfassade, daneben zwei Schleppegäuben. Eingeschossiger Flachdachanbau an Rückseite als Terrasse genutzt. Hoher Schornsteinkopf an Gebäudeecke. Gebäude früher als Bäckerei genutzt.

Weiss verputztes Gebäude; rustizierendes Erdgeschoss mit angedeuteten Pilastern, oben mit einem gestuften Gurtgesims abgeschlossen. Offene Dachuntersicht mit weissem Freigespärre und geschnitzten Pfettenköpfen, im Quergiebel auf geschnitzten Bügen abgestützt; seit Sanierung ohne Kehlgebälk. Dach erneuert und mit Muldenziegeln eingedeckt.

Das prägnante Gebäude war gemäss Quellen bei seiner Erstellung zusammen mit dem Haus Neugasse 1 (KO 33) um 1900 wohl das grösste Widnauer Haus gewesen. Die beiden Gebäude waren tatsächlich die ersten Grossbauten der Hochkonjunktur vor dem 1. Weltkrieg. Repräsentativ zeigt sich die Hauptfassade zur Strasse mit dem vielen gestalterischen Elementen. Das rustizierende Erdgeschoss ist geprägt durch die grossen Fenster und die barockisierende Türe mit Blumenmuster im Täfer, einem als Portal mit Stichbogen ausgebildeten kräftigen Türrahmen sowie dem zweiarmigen Treppenaufgang. Darüber befindet sich der kleine, reich gestaltete Balkon mit verzierten Konsolen und dem feinen Geländer. Dahinter ist eine nüchterne Glastüre angebracht.

Für das Gebäude wurde ein Entlassungsgesuch eingereicht. Ein Abbruch des Gebäudes sollte unter Abwägung aller öffentlichen Interessen nur in Betracht gezogen werden, wenn entlang der Poststrasse eine vorzügliche Entwicklung gesichert ist.

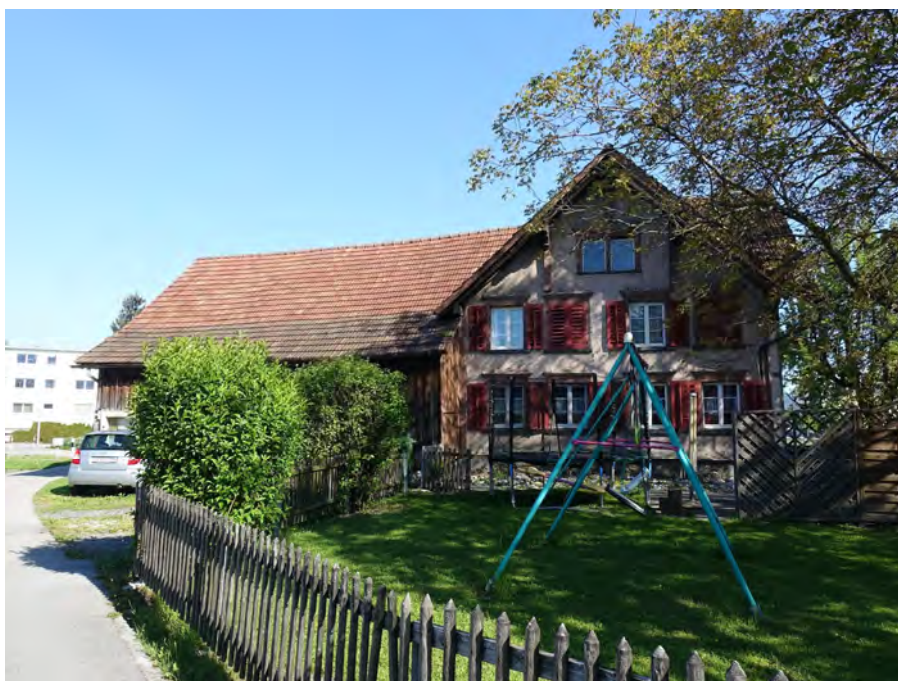
Klassizistisches Bauernhaus mit zweiseitig orientiertem Wohnhaus. Gestricktes Gebäude, zweigeschossig mit Dachgeschoss, mit kleinem Sockel. Kreuzfirstbau mit traufständig angebauter Stallscheune auf der linken Seite und einem Schopf auf der Rückseite.

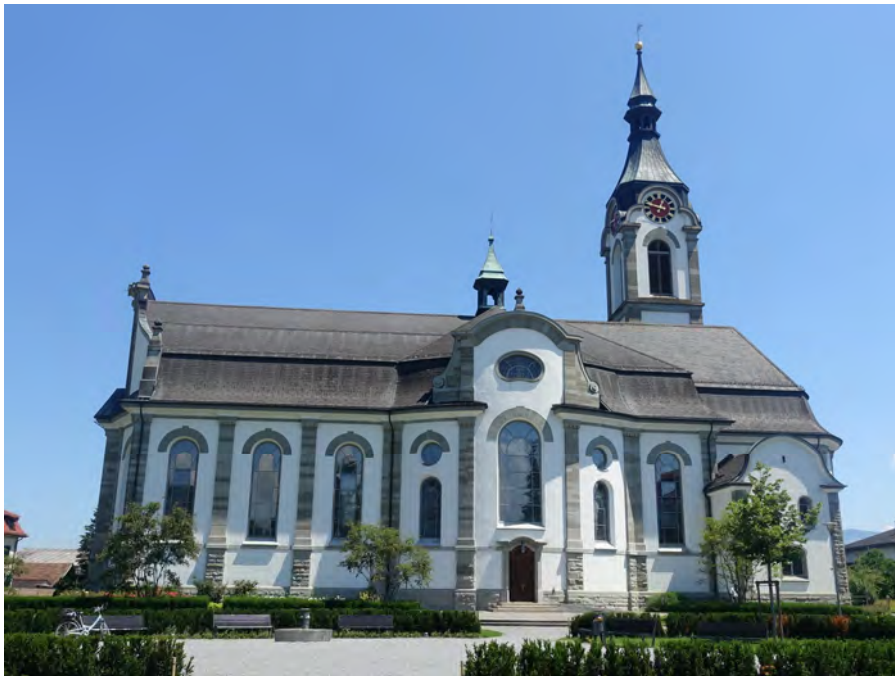
Kirche mit allseitig weiss verputzten Fassaden mit Sandsteinpilastern. Hohe, mit Sandsteinbrüstungen und Sandsteinstürzen ausgebildete Rundbogenfenster, vereinzelt ergänzt mit Rundfenstern. Kleiner, rustikal gemauerter Sockel. Weiss gestrichene Hohlkehlen. Eterniteindeckung. Fenster mit besonderen Formen an Hauptfassade und am Quergiebel. Viele Zierelemente an den Fassaden zu erkennen; Fassadenplastik von Albert Wider, u.a. die Giebelplastik über dem Kirchenportal von 1941.

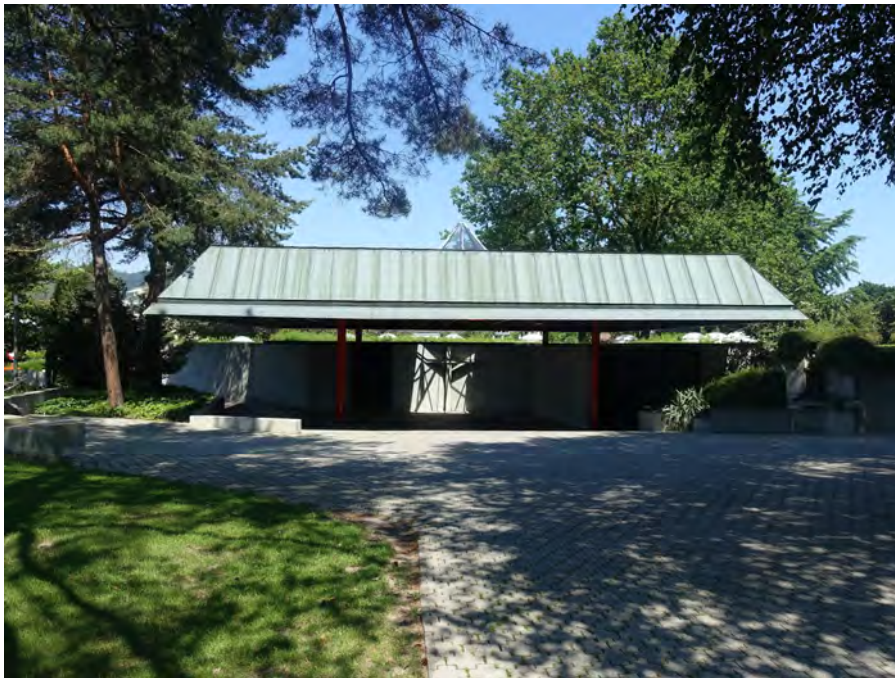
Leicht in den Boden versenkte Abdankungshalle im Friedhofareal. Aussenwand in Sichtbeton; Innenwand aus in anthrazit gestrichenem Stahl. Davor scheidet eine gezackte Sichtbetonmauer den Zugang zu den Innenräumen von der offenen Abdankungshalle. Abgesetztes, abgewalmtes Dach mit grüner Blechabdeckung auf einem rot gestrichenen Metallgerüst. Lichteinfall in die Abdankungshalle durch pyramidenförmige Öffnungen im Dach; u.a. für Beleuchtung eines Kreuzes an der Betonmauer. Diverse Zugänge hinter Scheidewand unter der Abdankungshalle in einzelne Räume. Architekt Dahinden ist am 11.4.2020 verstorben.

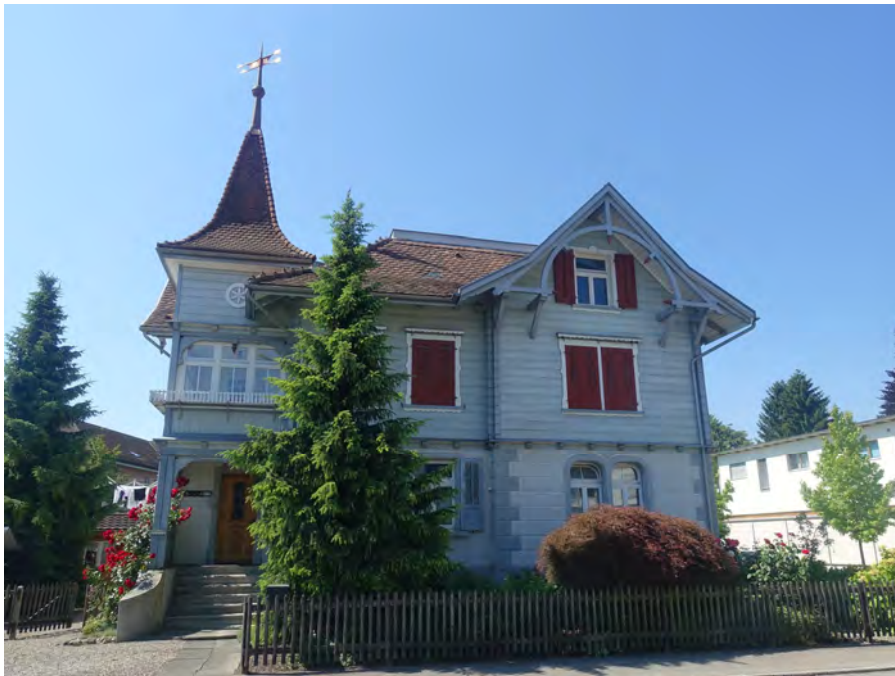
Rustizierendes, weiss gestrichenes Erdgeschoss mit hervorgehobener, grauer Eckquaderung; grauer Gebäudesockel. Filigranes, mit kleinen Konsolen und einem Zackenfries verziertes Gesims im Übergang zum Obergeschoss. Darüber horizontale, himmelblau gestrichene Holzschalung (ursprünglich mit abwechselnder Farbgebung); graue Balkenvorstösse an den Gebäudeecken. Filigranes, reich verziertes Dachgebälk mit besonderer Ausgestaltung in den Quergiebeln. Dach mit Biberschwanzziegeln eingedeckt.

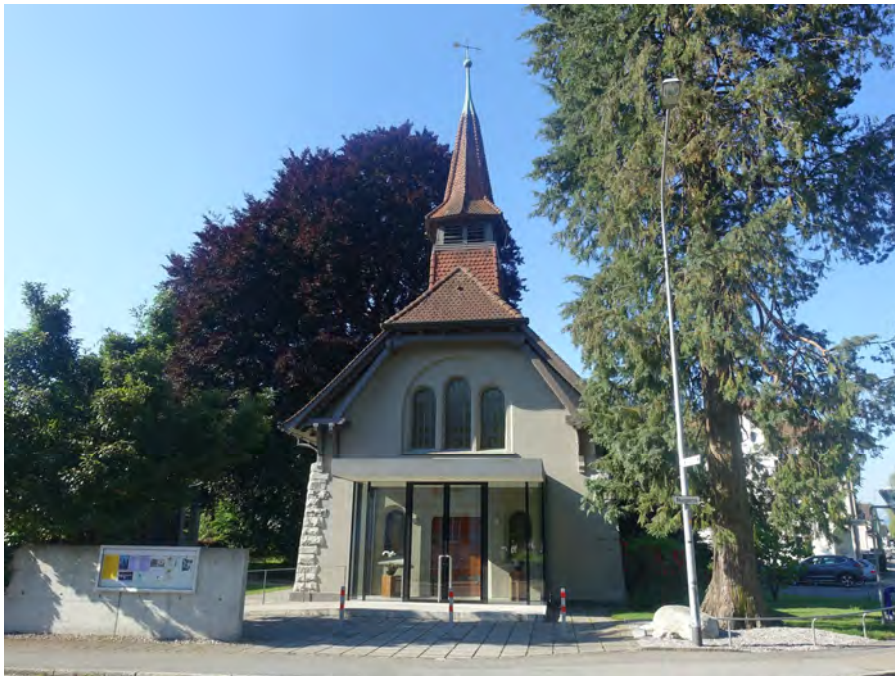
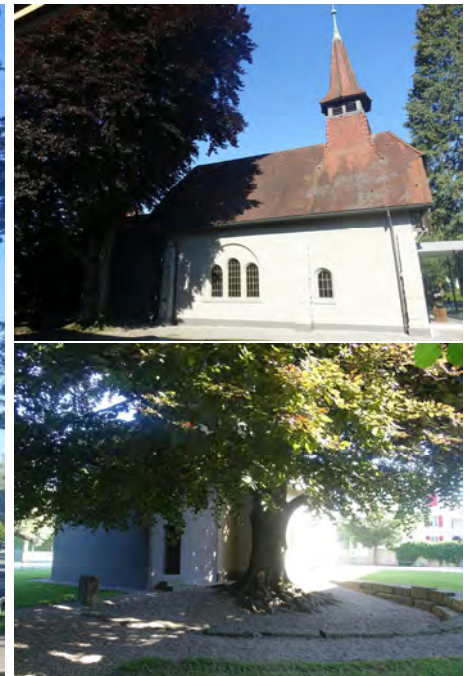
Rustikale reformierte Kapelle mit 216 Sitzplätzen. Heimatstil.

Beige verputzte Fassade mit rustikaler Eckquaderung mit leichtem Anzug; kleiner, dunkel gestrichener Sockel. Filigranes, dunkles Dachgespärre; Biberschwanzeindeckung.

Die ursprüngliche Wirkung der kleinen, schmucken Kapelle wird durch den neuen, gläsernen Windfang und den monolithischen, dunklen Anbau auf der Rückseite etwas beeinträchtigt. Dennoch bleibt die mit einigen besonderen Details versehene Kapelle authentisch. Den besonderen Wert geben neben der Gesamterscheinung die gestaffelten Rundbogenfenster, die rustikale Eckquaderung, das Dachgebälk mit der doppelten Wandrähm, dem Sattelbalken und der doppelten Flugsparrenkonstruktion unter dem Krüppelwalm sowie der Dachreiter. Die neue Umgebungsgestaltung ist schön auf das Gebäude abgestimmt und gibt ihm einen würdigen Rahmen. Einzig die Scheidemauer entlang der Neugasse scheint etwas weit vor die Kapelle zu reichen.

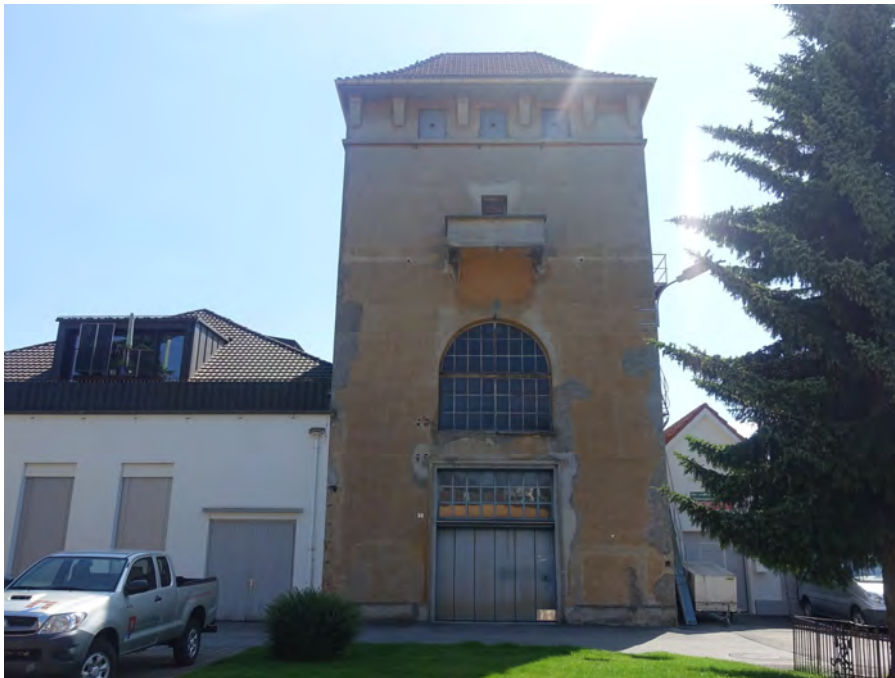
Rot verputzte Fassade; mehrere grosse Abplatzungen. Attika mit umlaufendem Gesims; unter geschlossener Traufe. Dach mit Falzziegeln eingedeckt.

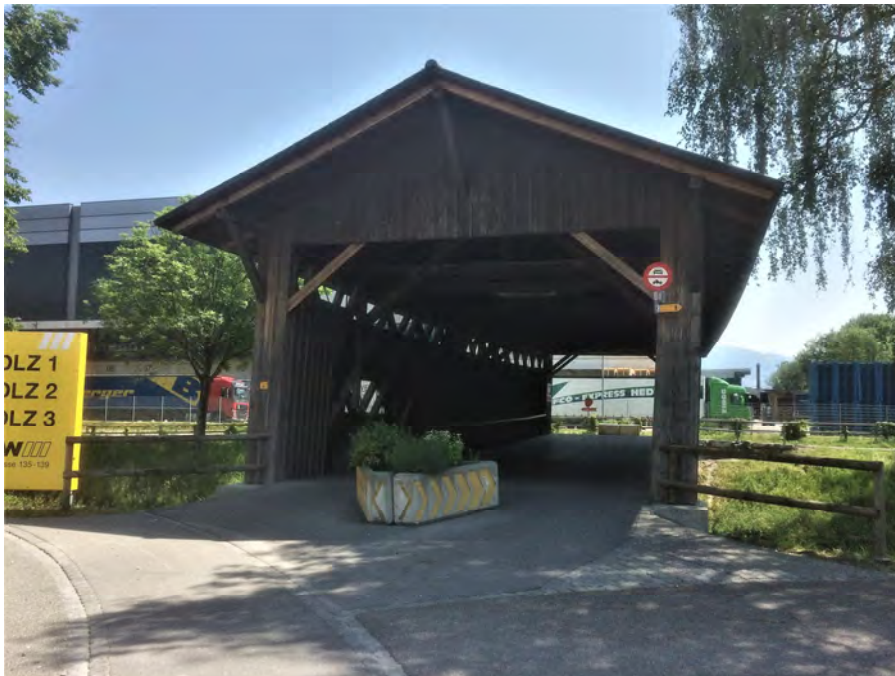
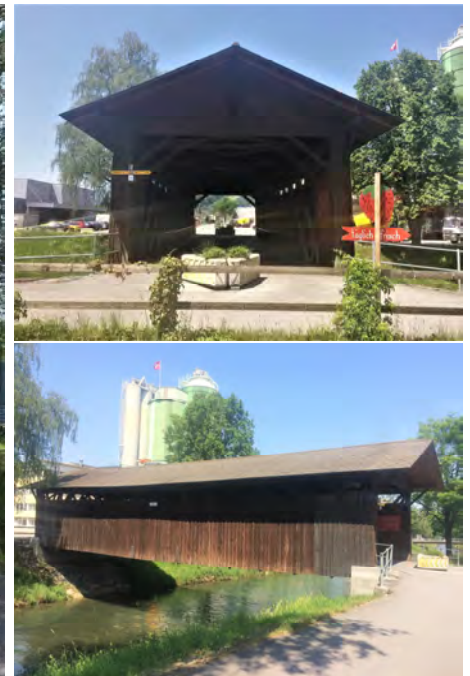
26 m lange, gedeckte Holzfachwerkbrücke. Die Brücke war als Vorbrücke einst Teil der 1876 erstellten, alten Holzbrücke über den Rhein, welche 1910/1912 (unterschiedliche Quellenangaben) mit der Ausführung des Rheindurchstichs abgebrochen wurde. 1912-1914 wurde sie an den heutigen Standort am Binnenkanal versetzt. 1976 lehnte die Bürgergemeinde den Ersatz der beschädigten Holzbrücke durch eine Betonkonstruktion ab und bewilligte den Kredit zur Sanierung der bestehenden Brücke. Daraufhin in Zusammenarbeit mit der Kantonalen Denkmalpflege sorgfältig renoviert. Die Brücke dient heute hauptsächlich Fussgängern und Velofahrern.

Typische Holzfachwerkbrücke des 19. Jh., mit einer ausgeschnittenen kleinen Fensteröffnung in der Seitenwand in Fliessrichtung des Binnenkanals. Durchgehende Öffnung als Lichtband unter der Traufe. Mit einem eternitgedeckten Satteldach. Konstruktion mit Stahl-Zugkabeln gesichert. Teilweise mit Beton gesicherte Bruchsteinfundamente. Holz und teilweise Metallröhrengeländer als Absturzsicherungen bei den Brückenzugängen.

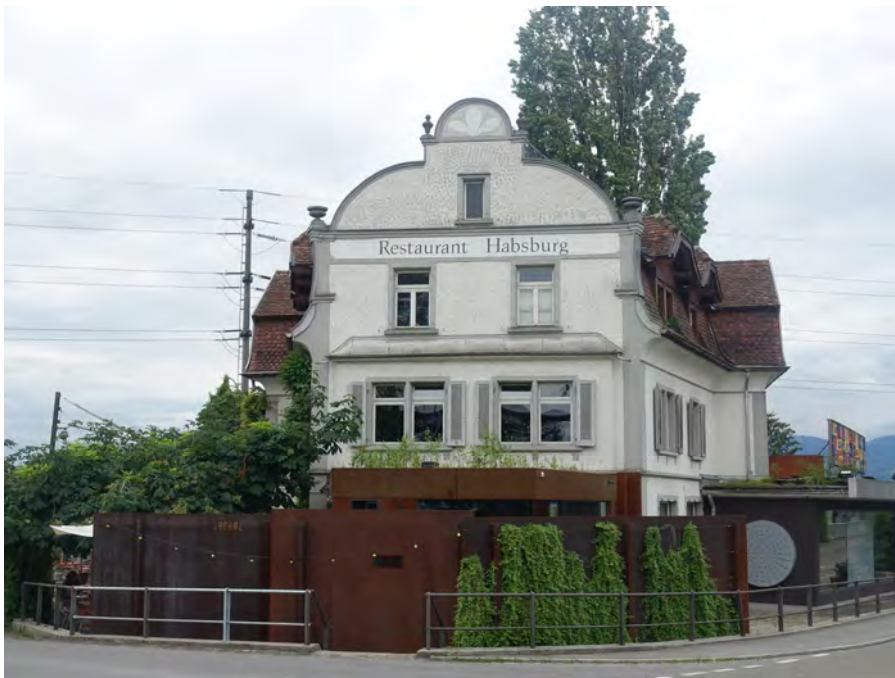
In massiver Bauweise erstellter Jugendstilbau mit kompliziertem Grundriss: schmalrechteckiger, rückwärtiger Gebäudeteil mit trapezförmiger Ergänzung zur Hauptfassade; symmetrisch aufgebaut; Quergiebel an Rückseite mit zusätzlichem Anbau. Breiter Erker mit Blechdach an Hauptfassade; darüber eine mit Vasen bekrönte, rund abgeschlossene Giebelmauer. Verschachteltes, geschweiftes Mansarddach, reich an Krüppelwalmgauben, geschnitzter Ortgang; Dachterrasse. Volumenverunklärung durch neue Anbauten.

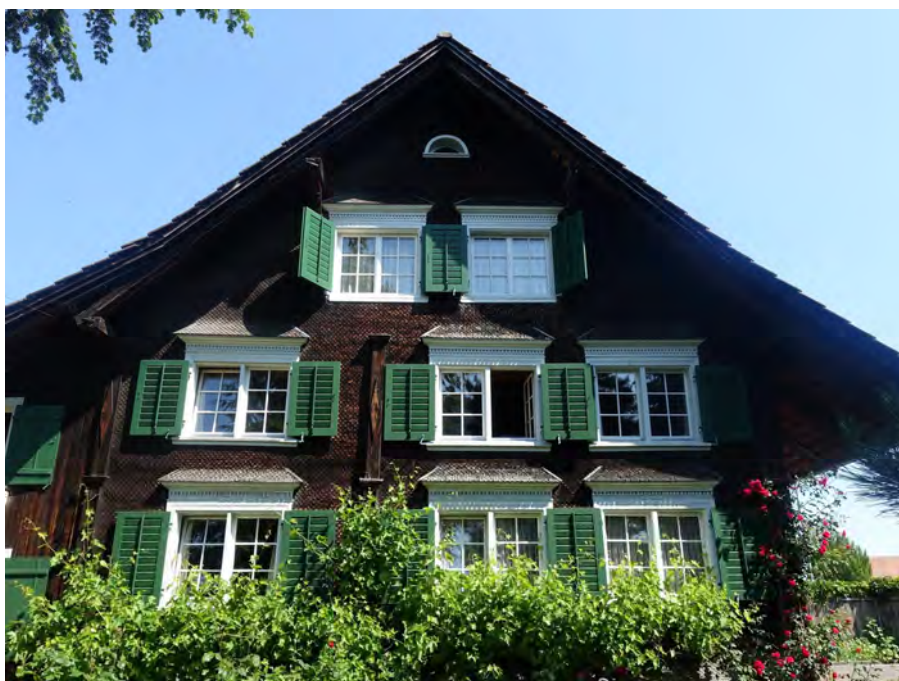
In Achsen angeordnete einflügelige, klassizistische Doppelfenster mit sechsteiliger Sprossung; gestufte Fensterverdachungen mit Zahnschnittfriesen und geschindelten Fassadenabwürfen; grüne Jalousie-Schlagläden. Lünette im Giebfeld. Gleiche Fenstergestaltung auch beim strassenseitigen Erdgeschoss. Hauszugang auf rechter Seite; kleines, rustikales Podest; neue Türe; Kellerabgang.

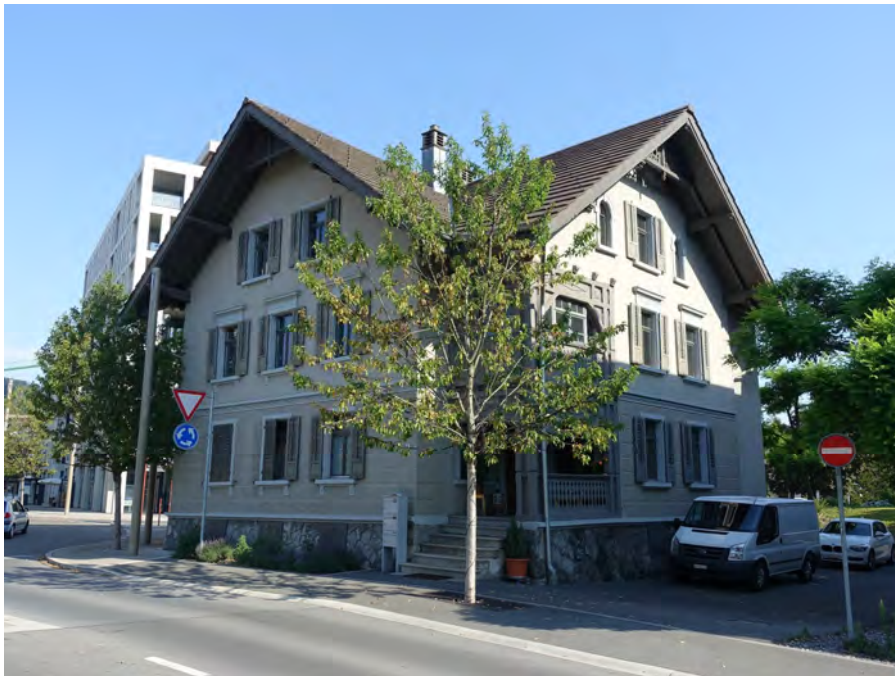
Rustizierendes Erdgeschoss, mit profilierten Gurtgesimsen von rustikalem Sockel sowie von verputzten Obergeschossen geschieden. Beige Farbgebung, weisse Gesimse. Dachuntersicht mit doppelten Flugsparren, Pfettenköpfen auf Pfettenträgern, Kehlbalcken mit durchbrochenen, verzierten Füllungen. Neue Dacheindeckung mit Flachziegeln; neue Blechverkleidung der Schornsteinköpfe.

Das besterhaltene Gebäude aus der Zeitepoche von 1870-1905 wurde durch die verschiedenen Nutzungen in Grundriss und Volumen geprägt. Das wohlproportionierte Gebäude ist durch Architekturelemente des Jugend- und Heimatstils wie Fenstergesimskonsolen, Fensterverdachungen, Pfettenträger, Kehlbalcken mit durchbrochenen, verzierten Füllungen und Rundbogenfenster im Giebfeld in einer eleganten Erscheinung gestaltet. Besonders detailreich zeigt sich die über dem Sockel liegende eingezogene, zweigeschossige Eingangslaube mit den vielen Schnitzereien am Gebälk, mit geschnitztem Geländer und verzierten Füllungen sowie mit den mehrfeldrigen Eingangstüren in kräftigen Türrahmungen, wobei eine mit eine Jugendstil-Gitter ausgestattet ist. Das Gebäude besitzt innen, u.a. mit den Schablonenmalereien, wie aussen noch weitestgehend seine Originalsubstanz und konnte mit erfrischenden neuen Elementen den heutigen Bedürfnissen angepasst werden.
